I 現況報告

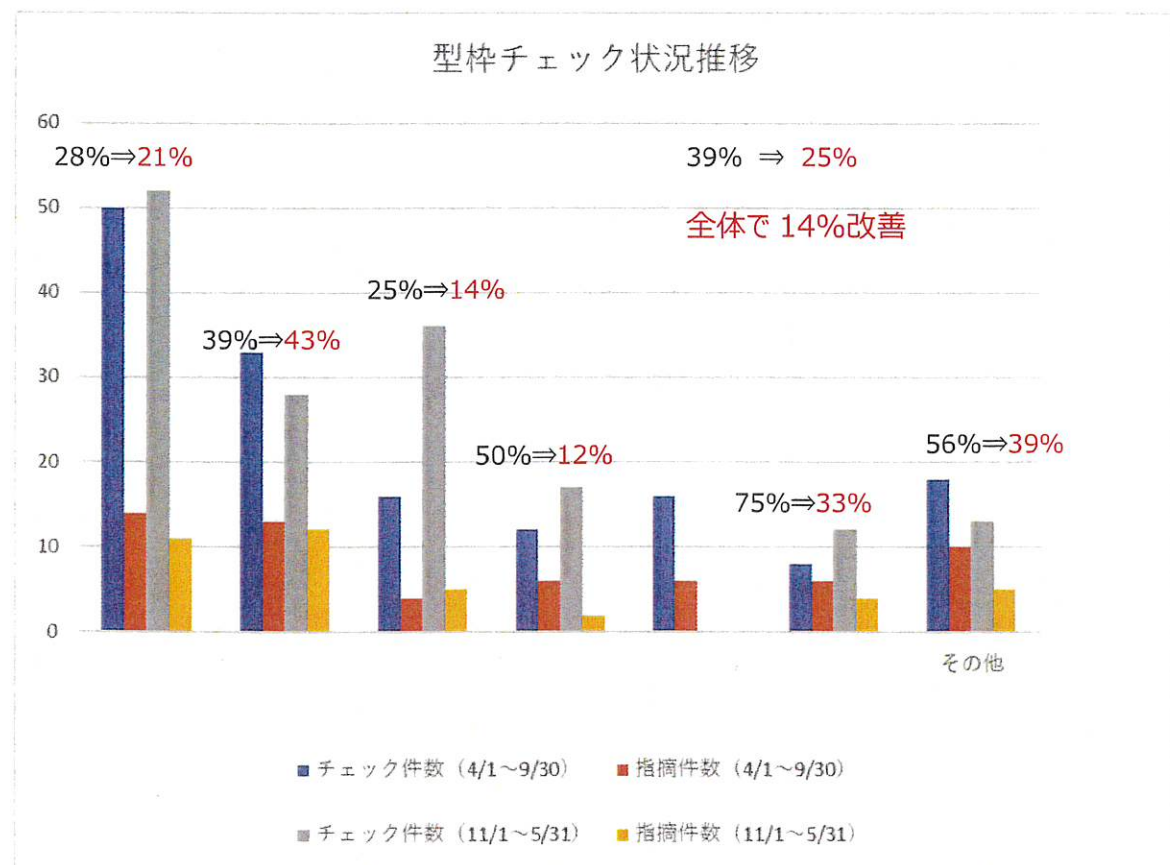
① 型枠

- ・指摘件数は前回報告（'21/4/1～'21/9/30）から今回報告（'21/11/1～'22/5/31）までで約14%改善された
- ・全体として、かぶり厚さ不足が多く、人通口未施工、スリーブ未施工、アンカー抜けが多く見られる。
- ・ダブル幅の芯の位置、基礎幅の変更、無筋部分の処理、金物の変更は、現地で職方様に確認しますが、監督様と設計者・監理者様で確認いただいているという前提での確認となるので注意。
- ・底盤ひび割れはチェックまでに補修完了していれば指摘にはならない。
- ・寸法の芯をどこでとらえるかの相違が原因のようだったが、そのままだと再発の可能性がある。プレカット図との照合、図面上での注意喚起をしていると安心。

21.4/1~'21.9/30			
	チェック件数	指摘件数	指摘割合
	50	14	28.0%
	33	13	39.4%
	16	4	25.0%
	12	6	50.0%
	16	6	37.5%
	8	6	75.0%
	18	10	55.6%
全体	153	59	38.6%

21.11/1~'22.5/31			
	チェック件数	指摘件数	指摘割合
	52	11	21.2%
	28	12	42.9%
	36	5	13.9%
	17	2	11.8%
	12	4	33.3%
	13	5	38.5%
全体	158	39	24.7%

全体で14%改善

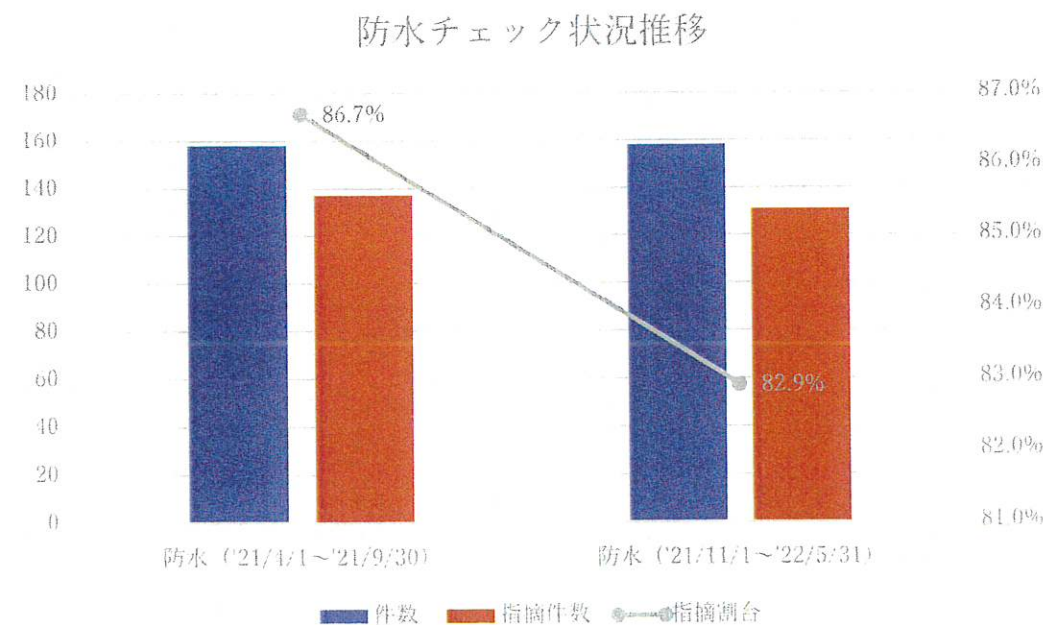
② 防水

- ・前回報告（'21/4/1～'21/9/30）から今回報告（'21/11/1～'22/5/31）までで、約4%改善された。
- ・指摘の多くは、配管や配線の貫通部処理（すきま・テープの張り順）、キズ、隙間、破れである。
- ・バルコニー手摺、パラペットの三面交差する箇所は、テープ補強を。
- ・テープの貼り順、補強の仕方など再確認をお願いします（瑕疵保険の資料参照）
- ・軒天、梁先の防水紙は、大工仕事として先施工した方がおさまりが良い時がある。（要調整）特に断熱吹付の相手になる防水紙がない場合は、断熱性能が確保できず、引き渡し後に結露等のトラブルになる可能性もある。
- ・バルコニードレン施工が確認できない時は写真の提出。
- ・仕上げ材が施工されている場合は「施工者様で確認」とする。

- ・他現場では屋根と外壁の取り合い部（下屋、壁で止まる屋根部など）において指摘が多発しています。重ね不足、隙間などがあると、雨漏りになる確率が高い場所なので、留意ください。
- ・屋根および、パラペット天においては、釘部分からのわずかな隙間から漏水することがある
